# WISSENSWERK

**KOLBENSCHÄDEN –  
ERKENNEN UND BEHEBEN**

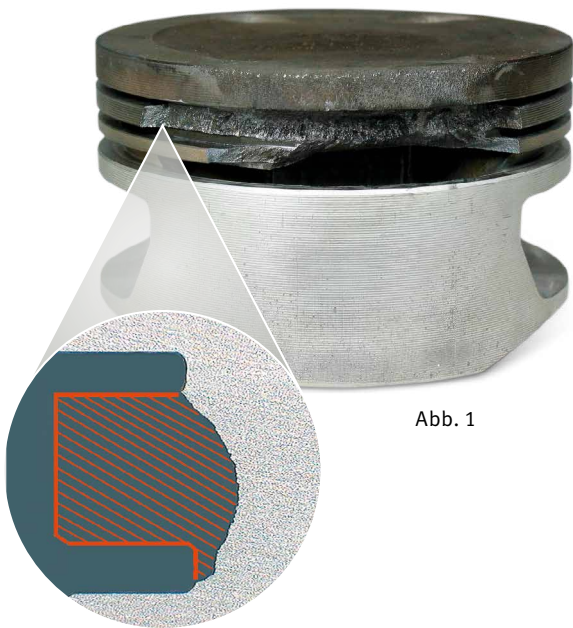
Abb. 1

- Ringstegbruch auf einer Kolbenseite zwischen dem ersten und zweiten Verdichtungsring (Abb. 1).
- Bruch, ausgehend vom oberen Nutgrund schräg ins Pleuelmaterial. Austritt im darunter liegendem Nutgrund (Abb. 2).
- Bruch verbreitert sich nach unten.
- Keine Pleulfresser oder Überhitzungserscheinungen.

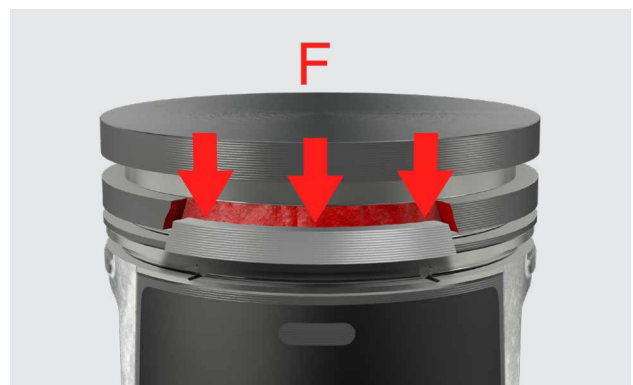
Abb. 3 zeigt einen Bruchverlauf bei klopfender Verbrennung und bei Flüssigkeitsschlägen: Die Kraft, die den Bruch verursacht und von oben auf den Ringsteg einwirkt, erweitert die Bruchflächen nach unten.

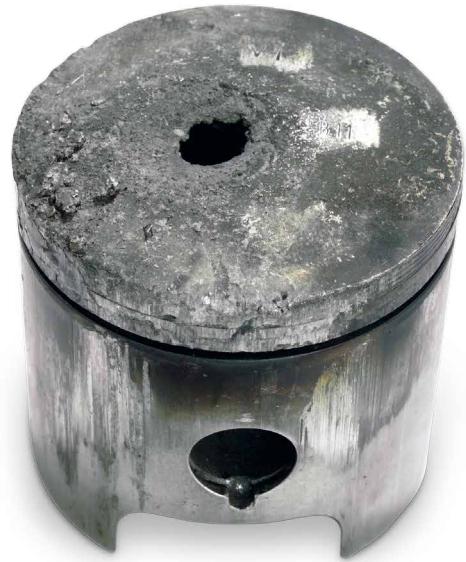
- Kolbenboden mit durchgehendem Loch, bedeckt vom herausgeschmolzenen Material.
- Schaftbereich zeigt Fressstellen. Grund: Hohe Temperaturen und heruntergeriebenes Kolbenmaterial.

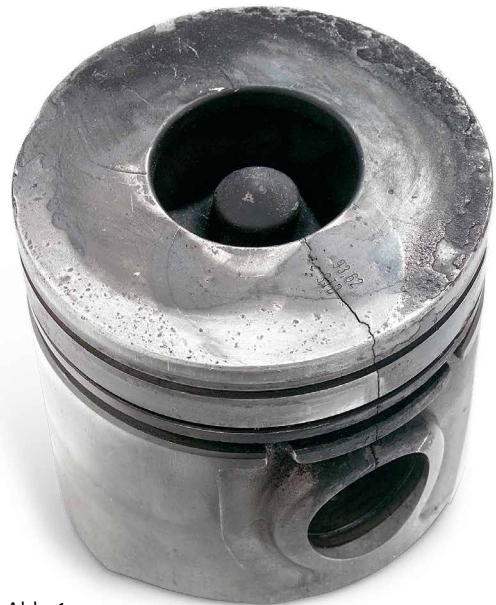
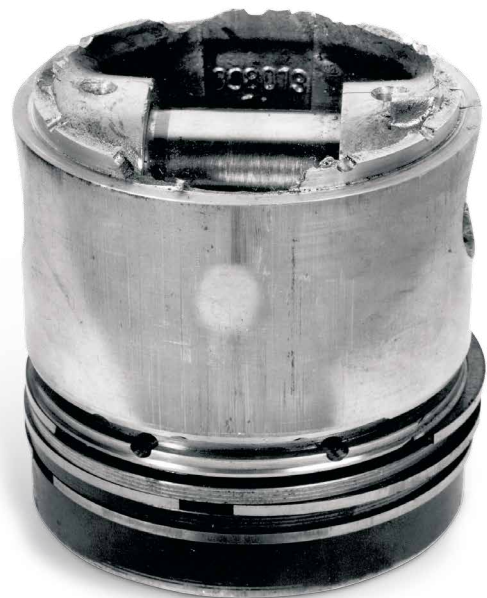
Ursache ist eine schnelle Folge harter Schläge beim Anschlagen des Kolbenbodens gegen den Zylinderkopf. Der Kolben wird derart erschüttert, dass Risse entstehen. Außerdem verkantet sich der Kolben im Zylinder und schlägt mit dem Schaft gegen die Zylinderwand. Bei Kolben mit unterem Ölabstreifring (Abb. 2) bricht dabei häufig der Schaft an der unteren Ölringnut.

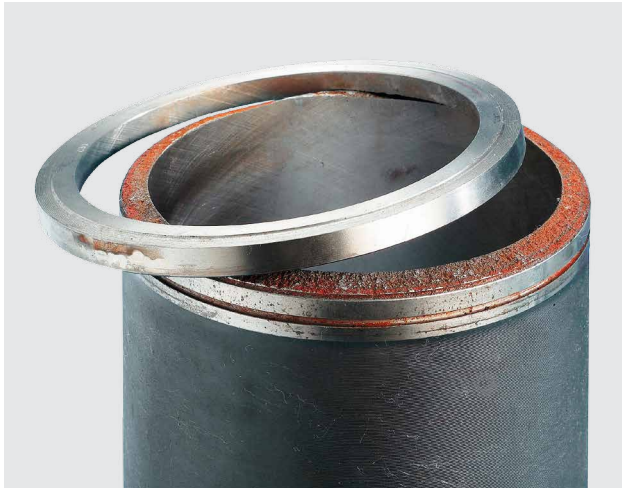
Abb. 1

- Abgerissener Buchsenbund.
- Buchsenbundriss, verläuft vom Grund der Buchsenbundunterkante nach oben im Winkel von ca. 30°.

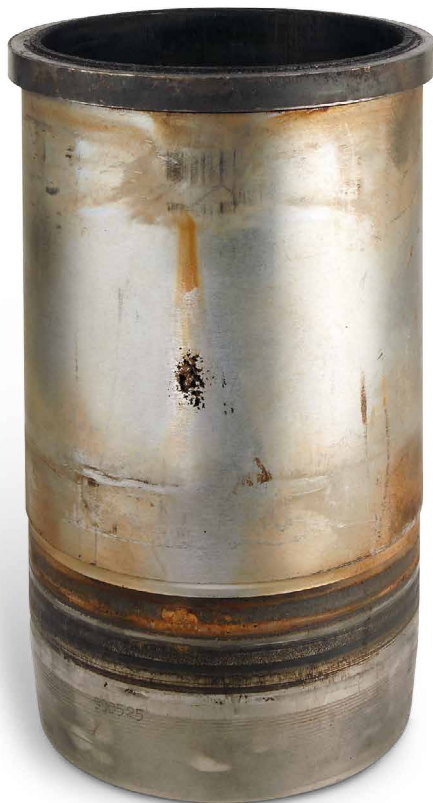
Abb. 1

- Starke Kavitationserscheinungen am Wassermantel der nassen Zylinderlaufbuchse (Abb. 1 und 2).
- Kühlmitteldurchtritt in den Verbrennungsraum.

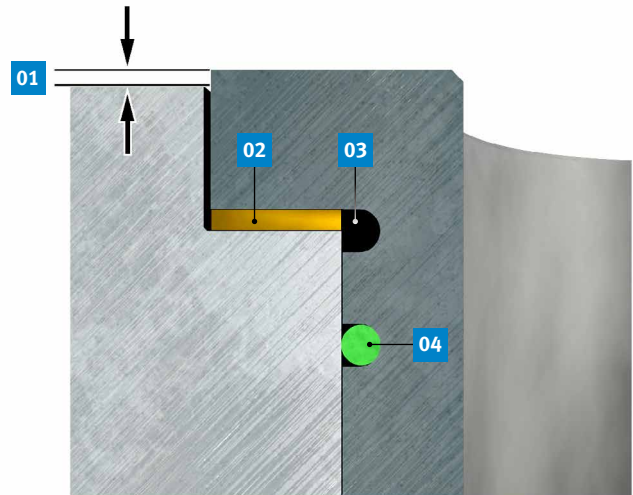
Abb. 4

- Montage zusätzlicher Dichtringe im Freistich des Buchsenbunds (Abb. 4): Hier dürfen Dichtringe nur dann eingesetzt werden, wenn diese ausdrücklich vom Hersteller vorgesehen sind.

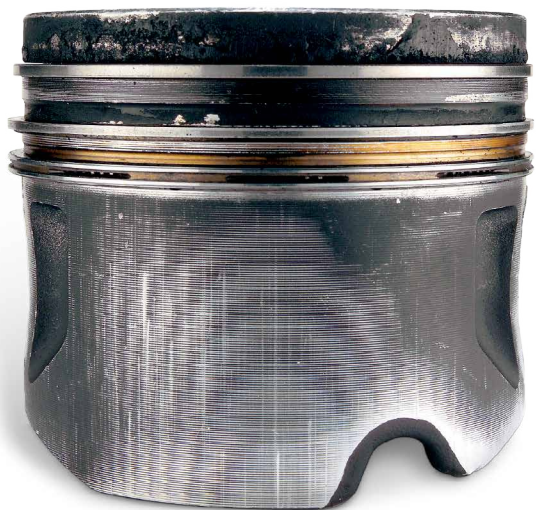
- Schrägläufer mit schwerpunktmäßiger Abnutzung an der unteren, rechten Kolbenkante an der Aussparung für die Kühltöldüse und unterhalb der Kolbenbolzenbohrung.
