# WISSENSWERK

## SCHÄDEN AN GLEITLAGERN

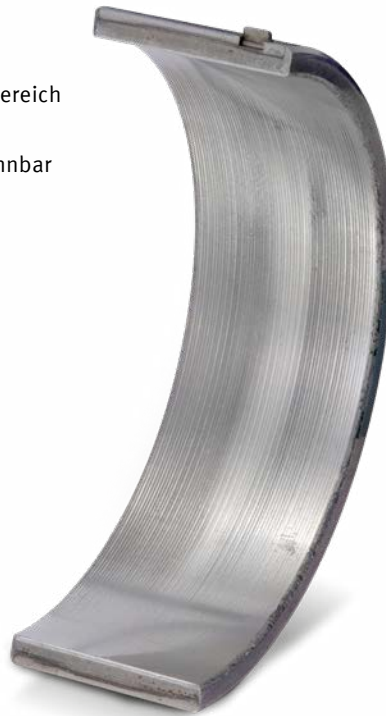
**Untere Hauptlagerschale Stahl-Aluminium-Verbundwerkstoff (ohne Beschichtung)**

In der Lagermitte ist ein glänzender Verschleißstreifen zu erkennen, während im Bereich der Freilegung und der Lagerkanten keine Betriebsspuren sichtbar sind. Hier ist noch die Bearbeitungsstruktur des Lagers zu erkennen.

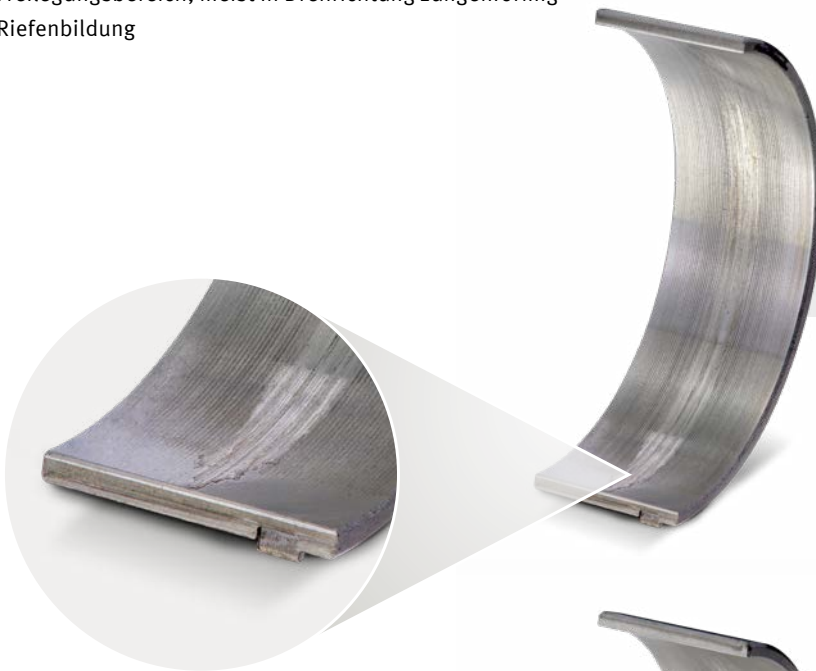
**Deckelseitige Pleuellagerschale  
Stahl-Aluminium-Verbundwerkstoff**

In der Lagermitte ist eine deutlich glänzende Mischreibungsspur mit einhergehender Riefenbildung erkennbar. Es findet eine Verschiebung des Tragbildes bis in den Freilegungsbereich statt.

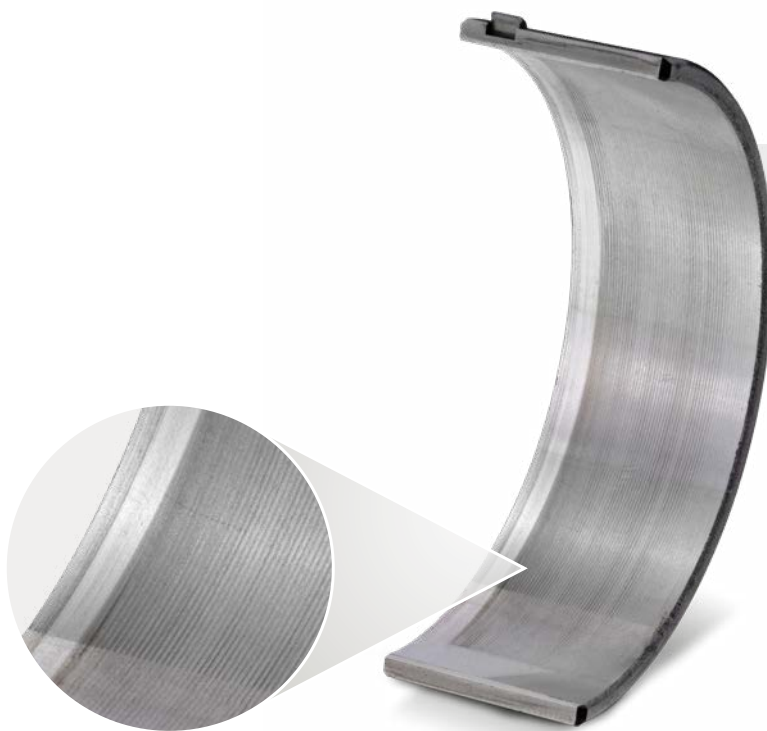
**Untere Hauptlagerschale Stahl-Aluminium-Verbundwerkstoff**

Einseitig verschlissene Lagerkante ist sichtbar. Der Verschleiß tritt in Form des Anpassungs-Einlaufverschleißes auf. Die Funktion des Lagers ist nicht beeinträchtigt.

Der Schmierstoffspalt an der Lagerkante ist zu gering, sodass der Schmierfilm nicht voll tragfähig ist und es örtlich zu Mischreibung kommt. Hält der Schmierstoffmangel an, steigt die Temperatur durch die entstehende Reibungswärme. Folgen können Überhitzungsschäden wie dunkle Verfärbungen des Lagerrückens sein. Durch das steigende Temperaturniveau intensiviert sich der Schmierstoffmangel weiterhin und der Vorgang verläuft

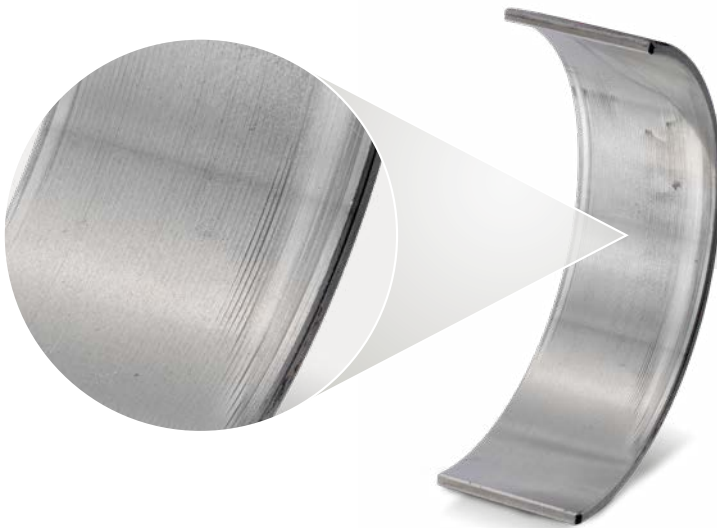
**Deckelseitige Pleuellagerschale  
Stahl-Aluminium-Verbundwerkstoff**

Beidseitiger Kantentrag im Anfangsstadium – Verschleiß in Form des Anpassungs-Einlaufverschleißes.

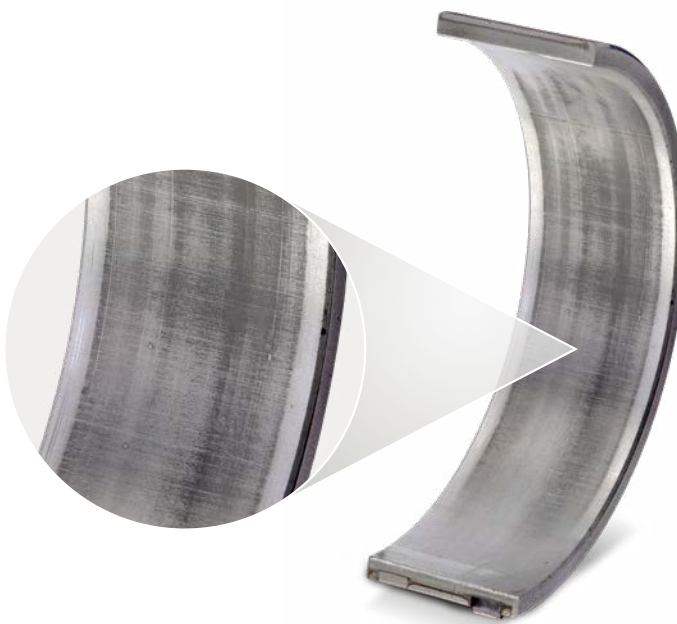
**Untere Hauptlagerschale Stahl-Aluminium-Verbundwerkstoff**

Zwei verschleißfreie Streifen sind an den Lagerkanten ohne sichtbare Tragspuren erkennbar. Der übrige Teil des Lagers weist eine leicht schwärzliche Verfärbung auf, eine mögliche Folge von Korrosion oder Verschleiß.

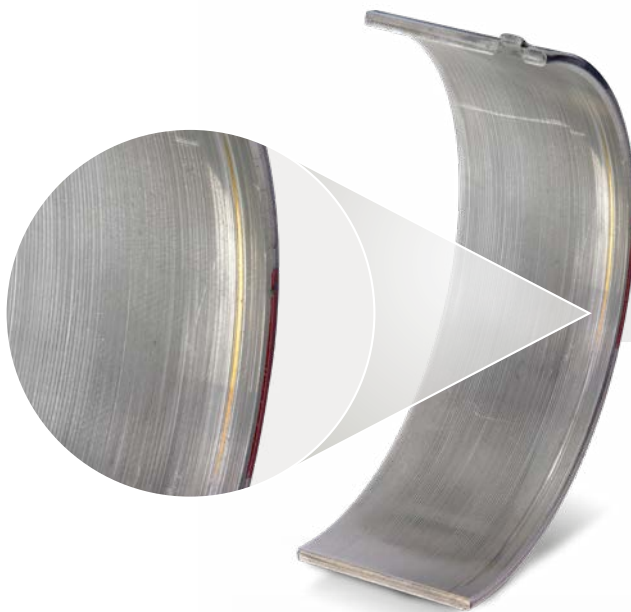
**Stangenseitige Pleuellagerschale  
Stahl-Messing-Verbundwerkstoff  
mit Sputter-Beschichtung**

Die Riefe reicht bis zur Messingschicht.  
Es sind helle Verschleißspuren neben den  
Riefen durch geglättete Aufwürfe  
entstanden.

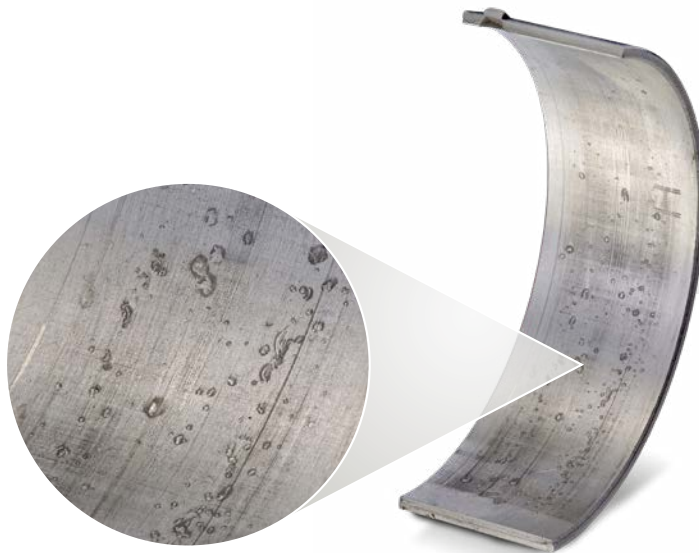
**Deckelseitige Pleuellagerschale  
Stahl-Aluminium-Verbundwerkstoff**

Feine Partikeleindrücke und vereinzelte Riefenbildungen sind sichtbar.

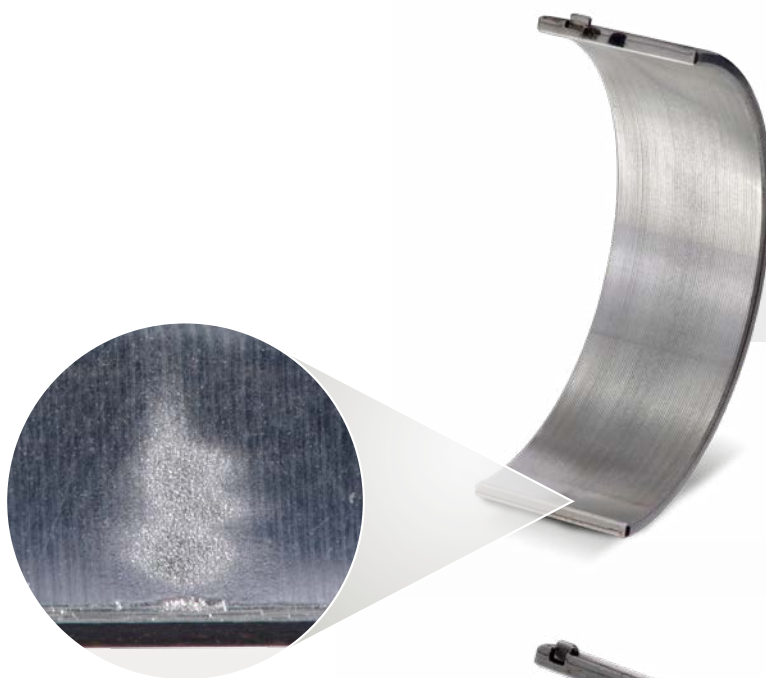
**Deckelseitige Pleuellagerschale  
Stahl-Aluminium-Verbund-  
werkstoff**

Kavitation in der Freilegung: Es ist deutlicher Materialabtrag zu erkennen – der Bereich erscheint matt im Vergleich zum umgebenden Material.

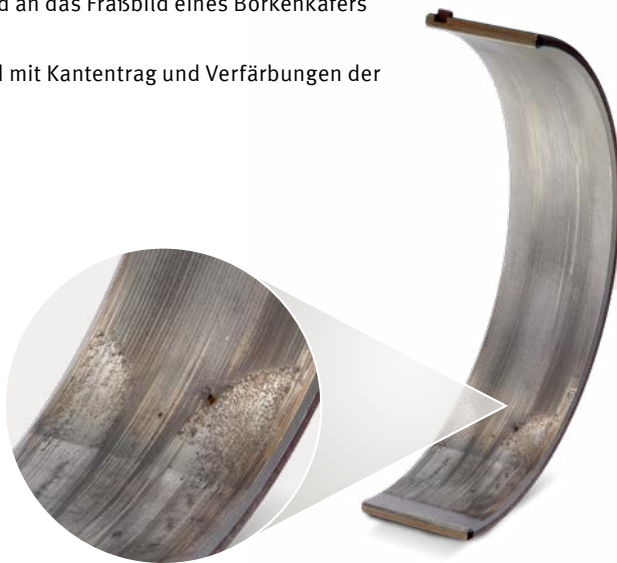
**Stangenseitige Pleuellagerschale  
Stahl-Messing-Verbundwerkstoff  
mit Sputter-Beschichtung**

Das Gleitlager zeigt zur Freilegung hin Ermüdungserscheinungen in Form von Anrissen und ersten Ausbrüchen bis zur Messingschicht.

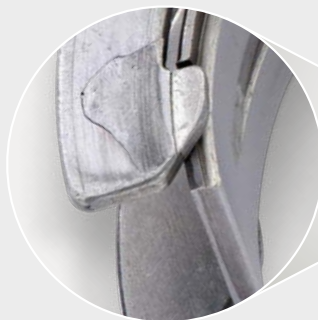
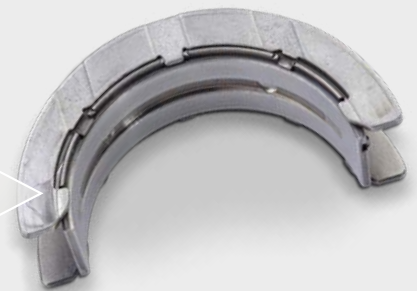
Großflächiger Ausbruch des Materials an der Außenkante der Anlaufscheibe
