# WISSENSWERK

**KOLBENSCHÄDEN –  
ERKENNEN UND BEHEBEN**

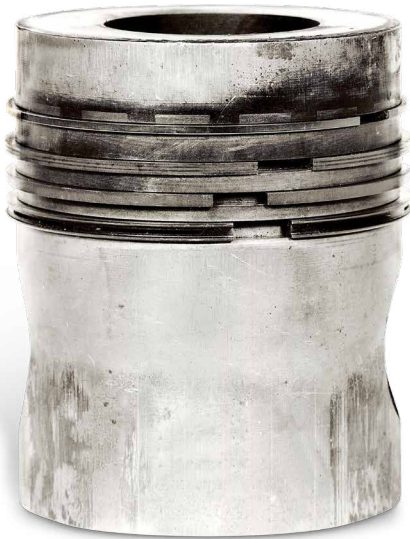
Abb. 1

- Spielfresser mit Druck- und Gegendruckstellen an den unteren Schaftenden.
- Übergang von hochglänzenden Druckstellen in glatte, dunkel verfärbte Verreibungen (Abb. 1).
- Keine besonderen Merkmale an anderen Pleuellagerpartien.
- Fressstellen in der Pleuellagerlaufbuchse im Bereich der unteren O-Ringe (Abb. 2).

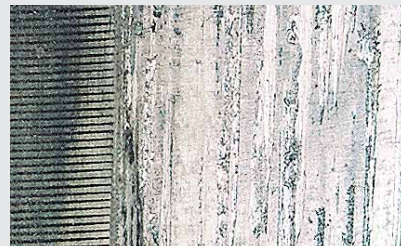
Übergangslos eng begrenzte Fresser, überwiegend am Kolbenschaft, mit stark verriebener, dunkel gefärbter Oberfläche.

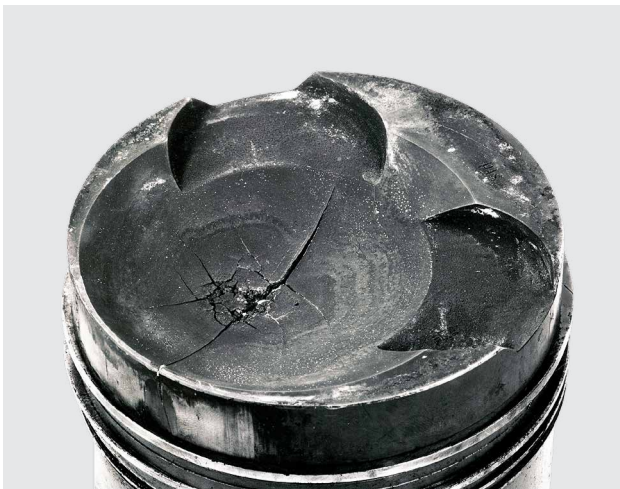
Abb. 3

Das Kolbenmaterial heizt sich örtlich stark auf – bei Vorkammermotoren an den Auftreffstellen der Vorkammerstrahlen (Abb. 3 und Abb. 4), bei Direkteinspritzmotoren am Muldenrand (Abb. 1). An diesen Stellen dehnt sich das Material stärker aus. Da die überhitzten Stellen von kühlerem Material umgeben sind, verformt sich das Material hier plastisch über die Elastizitätsgrenze hinaus. Beim Abkühlen passiert das Gegenteil: An den Stellen, an denen das Material zuvor gestaucht und weggedrückt wurde, ist nun zu wenig Material vorhanden.

Dadurch entstehen Zugspannungen, die zu Spannungsrissen führen. Wenn die thermisch bedingten Spannungen durch Spannungen von einer Bolzendurchbiegung überlagert werden, bildet sich aus den Spannungsrissen ein stark erweiterter Hauptriss. Dieser führt zum Bruch und Ausfall des Kolbens. Die Massenkraft und Erosion der schnell vorbeistreichenden Verbrennungsgase reißen einzelne Partikel aus der Oberfläche (Abb. 2) oder tragen den Kolbenkopf komplett ab (Abb. 1).

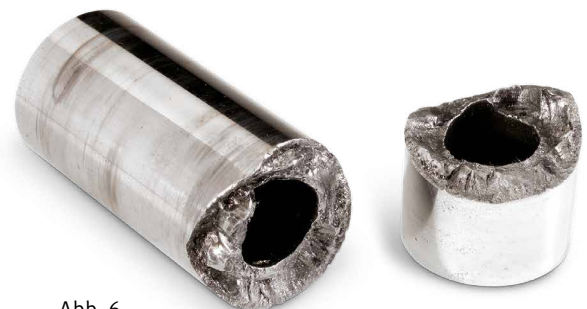
Abb. 6

- Asymmetrisches Kolbentragbild (Abb. 4).
- Kolbenbolzennabe und Kolbenbolzen gebrochen (Abb. 5 und 6).
- Bolzenbohrung im Bereich der Sicherungsringe verhämmert.

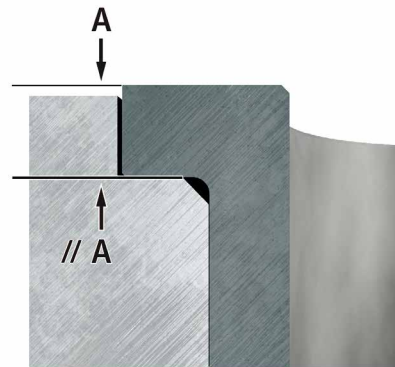
Abb. 2

- Verschlossene Buchsenbundauflage am Motor nach längerer Laufzeit.
- Verschmutzte oder korrodierte Buchsenbundauflage.
- Keine Rechtwinkligkeit und/oder Planheit der Bundauflage (Abb. 2 und Abb. 5).
- Falsche Zylinderkopfdichtung.
- Missachtung der vom Motorenhersteller vorgeschriebenen Anzugsdrehmomente und Drehwinkel bei der Montage des Zylinderkopfs.
- Falsche Anzahl an Dichtringen.

Eine Verformung der Buchsenbundauflagefläche ist optisch ohne Hilfsmittel nicht zu erkennen. Mit Lagertusche lässt sich der Verzug leicht prüfen: Tusche hauchdünn auf die Auflagefläche des Buchsenbundes am Motorblock auftragen. Danach die neue Buchse ohne Dichtungen einsetzen und auf den Sitz drücken. Dann die Zylinderlaufbuchse wieder herausnehmen. Die Auflagefläche an der Zylinderlaufbuchse sollte nun am ganzen Umfang gleichmäßig mit Tusche bedeckt sein. Wenn dies nicht der Fall ist, muss der Buchsensitz nachgearbeitet werden: Am besten auf einem stationären Bohrwerk oder mit einem mobilen Buchsenbundsitz-Plandrehgerät. Dies garantiert die Planparallelität zur Gehäuseoberfläche (Abb. 2).

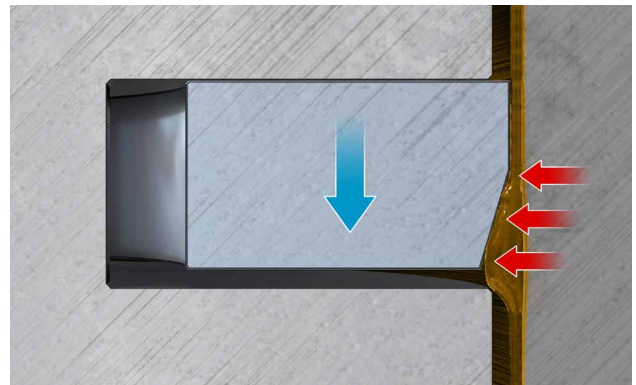
Abb. 2

Durch die abgenutzten Kolbenringkanten entstehen zwischen den Laufflächen der Kolbenringe und der Zylinderlaufbahn hohe hydrodynamische Kräfte (Abb. 2) aufgrund einer sogenannten Ölkeilbildung.

Die Kolbenringe schwimmen bei der Auf- und Abwärtsbewegung des Kolbens auf dem Ölfilm auf und heben sich geringfügig von der Zylinderlaufbahn ab. Das Schmieröl gelangt so vermehrt in den Verbrennungsraum und verbrennt.
