# WISSENSWERK

## SCHÄDEN AN GLEITLAGERN

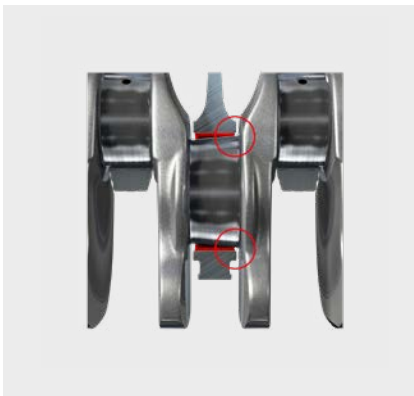
Abb. 1: Konisch geschliffener Zapfen

- konisch geschliffener Zapfen (Abb. 1)
- konische Lagerbohrung (Abb. 2)
- Ausrundungsradius einseitig zu groß (Abb. 3)
- Biegung der Kurbelwelle: Kurbelwelle wurde bei Einbau nicht ausgewuchtet oder wird durch mechanische Beanspruchung im Betrieb verformt
- nicht fluchtende Lagerbohrung aufgrund falscher Anzugsmomente der Schrauben bei Zusammenbau des Motors oder übermäßigen Verzugs der Hauptlagergasse durch Temperaturentwicklung während des Betriebs
- axialer Schalenversatz

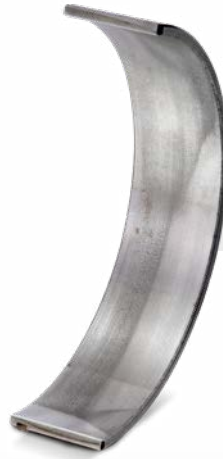
**Stangenseitige Pleuellagerschale  
Stahl-Messing-Verbundwerkstoff  
mit Sputter-Beschichtung**

- glänzender, heller Verschleißstreifen – einseitig an Ober- und Unterschale entgegengesetzt
- im Bereich des Kantentragens: erkennbare Ermüdungserscheinungen des Werkstoffs oder Anreiber möglich
- Überhitzungserscheinungen wie Verfärbungen durch thermische Belastung oder Ölkohleablagerung im Bereich des Kantentragens auf dem Lagerrücken möglich

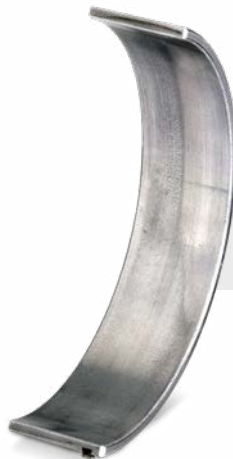
**Deckelseitige Pleuellagerschale  
Stahl-Aluminium-Verbundwerkstoff**

Das diagonal versetzte Tragbild ist zu erkennen. Die Intensität des Verschleißes ist an der Lagerkante in verschiedenen Bereichen unterschiedlich stark ausgeprägt. Die Funktion des Lagers ist nicht beeinträchtigt.

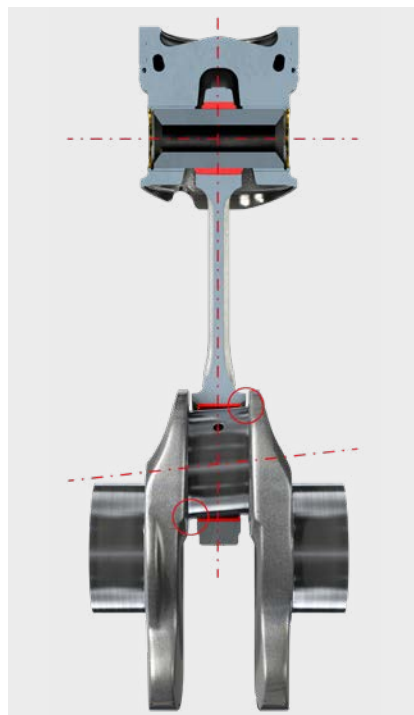
Abb. 1: Fluchtungsfehler

- Fluchtungsfehler von Zapfen oder Gehäuse (Abb. 1)
- fehlerhafte Ausrundungsradien der Welle
- „Taumeln“ der Pleuelstange (krumm oder verwunden) (Abb. 2)
- Verformung des Kurbelgehäuses

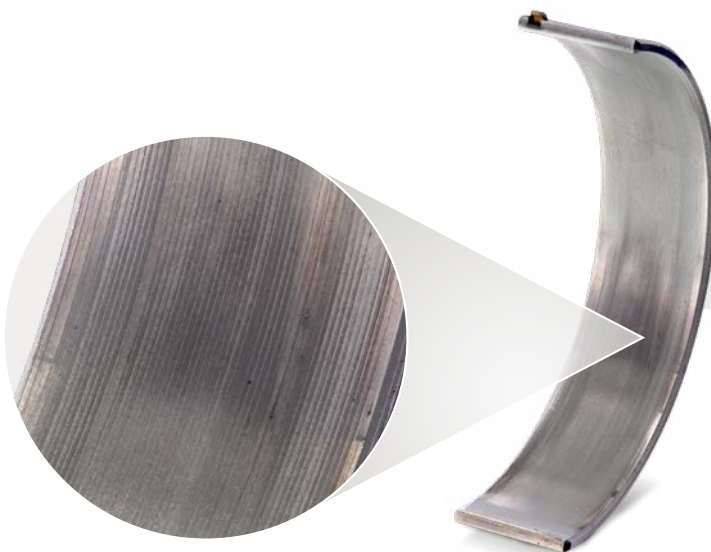
**Stangenseitige Pleuellagerschale  
Stahl-Messing-Verbundwerkstoff  
mit Sputter-Beschichtung**

Beidseitiger Kantentrag im Anfangsstadium – Verschleiß in Form des Anpassungs-Einlaufverschleißes.

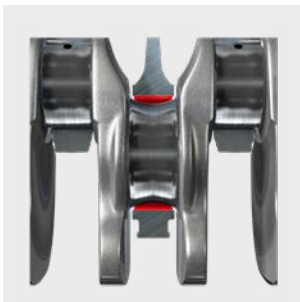
Abb. 1: Konkave Zapfenform

- konkave Zapfenform (Abb. 1)
- konkave Lagerbohrung (Abb. 2)
- zu großer Ausrundungsradius zwischen Lagerzapfen und Kurbelwange (Abb. 3)
- zu großes axiales Spiel, „Taumeln“ der Pleuelstange
- schräg geschliffener Zapfen (Abb. 4)

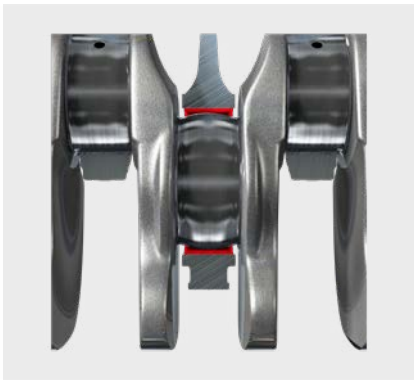
Abb. 1: Zu stark konvexe Zapfenform

- zu stark konvexe Zapfenform (Abb. 1)
- konvexe Lagerbohrung (Abb. 2)
- Schmierstoffmangel

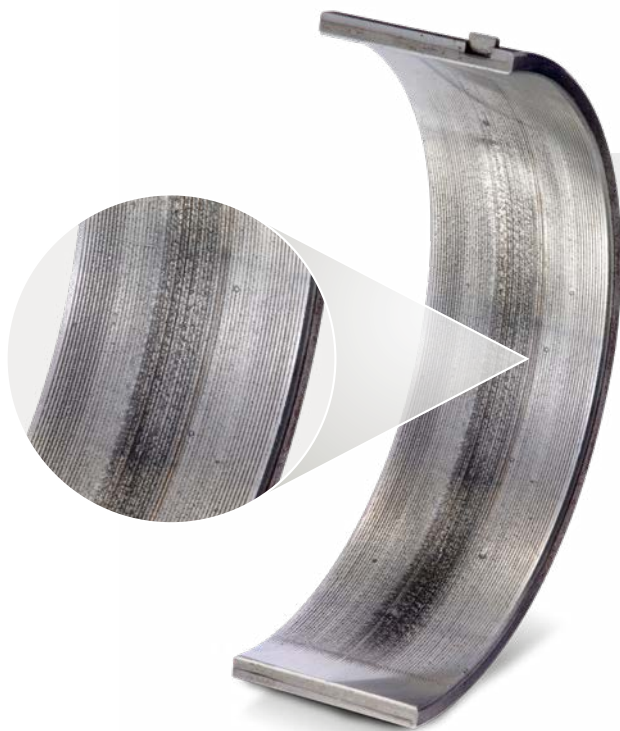
**Untere Hauptlagerschale Stahl-Aluminium-Verbundwerkstoff**

- streifenartiger Verschleiß in der Lagermitte in Fortsetzung der Ölnut – beim Pleuellager in beiden Lagerschalen im Bereich der Ölbohrung am Zapfen
- teilweise mit umlaufenden Kratzern
- weniger verschlissene Lagerränder
- eng begrenzte Verschleißzone
- in schwerwiegenden Fällen: Ermüdungserscheinungen des Werkstoffs und Anreiber sichtbar

Es sind scharf begrenzte Streifen in der Lagermitte zu erkennen. Dies entspricht der Form, der in der oberen Hauptlagerschale liegenden Ölnut. Die Verschleißspuren treten in Form des Anpassungs-Einlaufverschleißes auf.

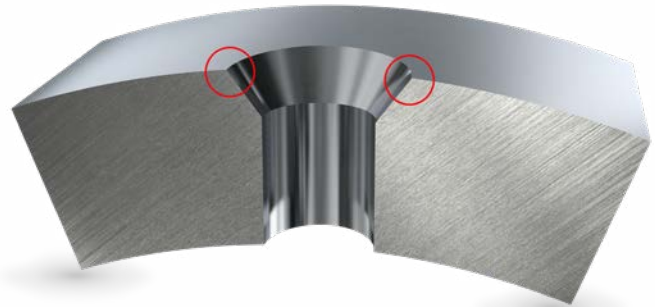
Abb. 1: Fehlende oder nicht ausreichende Verrundung der Ölbohrung

- fehlende oder nicht ausreichende Verrundung der Ölbohrung (Abb. 1)
- ungünstige Materialpaarung von Lager und Zapfen führt zu geringerem Verschleiß des Zapfens im Bereich der Ölnut (Abb. 2)

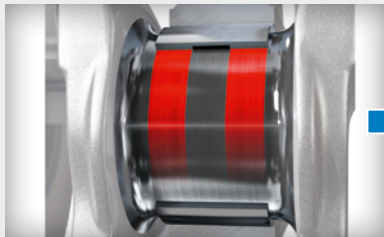
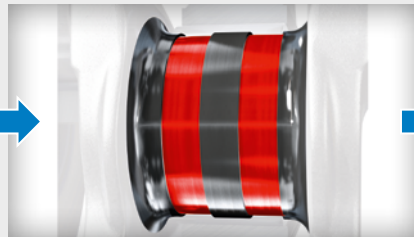
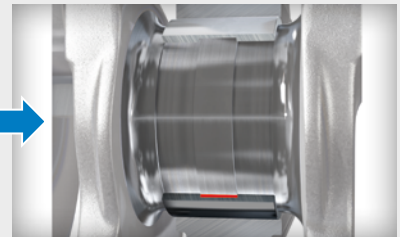
(1) Im Bereich der Ölnut in der oberen Hauptlagerschale kommt es zu keinem metallischen Kontakt. Der Verschleiß des Zapfens ist geringer als in den Bereichen, die in Kontakt mit der Lagerfläche stehen.

(2) Durch den verringerten Verschleiß des Zapfens im Bereich der Ölnut kann sich eine minimale Erhöhung bilden (hier zum verbesserten Verständnis übertrieben dargestellt).

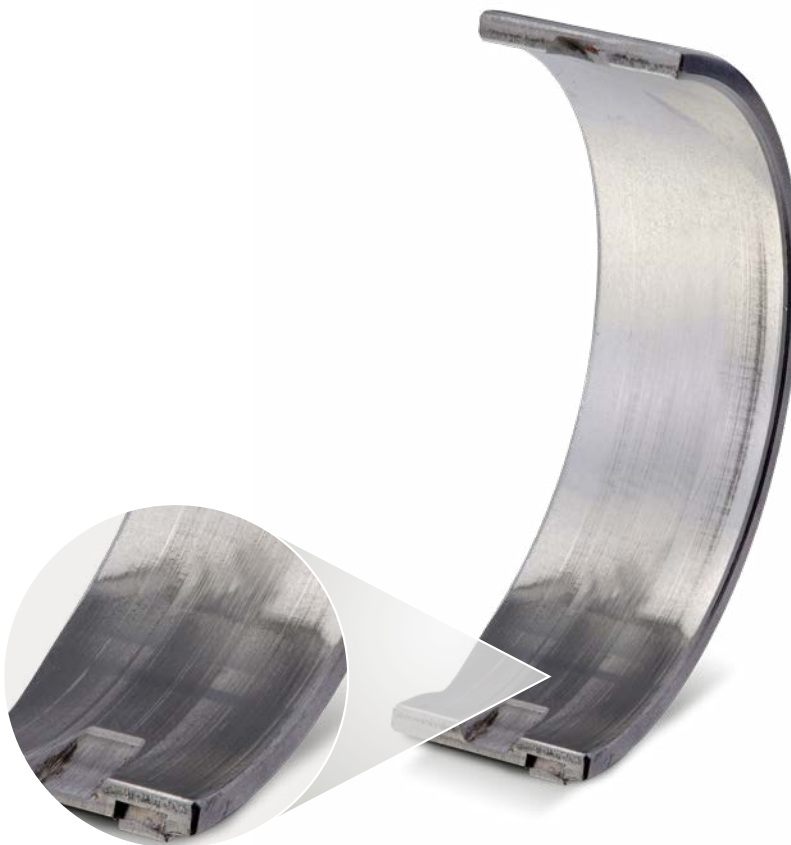
**Untere Hauptlagerschale Stahl-Aluminium-Verbundwerkstoff**

- starke Verschleißspuren im Bereich der diagonal gegenüberliegenden Freilegungen
- Scheitel der Lagerschale deutlich weniger verschlissen
- in schwerwiegenden Fällen: Ermüdungserscheinungen des Werkstoffs und Anreiber sichtbar

Es ist ein ausgeprägter Verschleiß in der Freilegung sichtbar, während der Lagerscheitel deutlich weniger verschlissen ist.

Das Lager muss getauscht und die Ursache behoben werden, da das Lager nicht dafür ausgelegt ist, in diesem Bereich zu tragen:

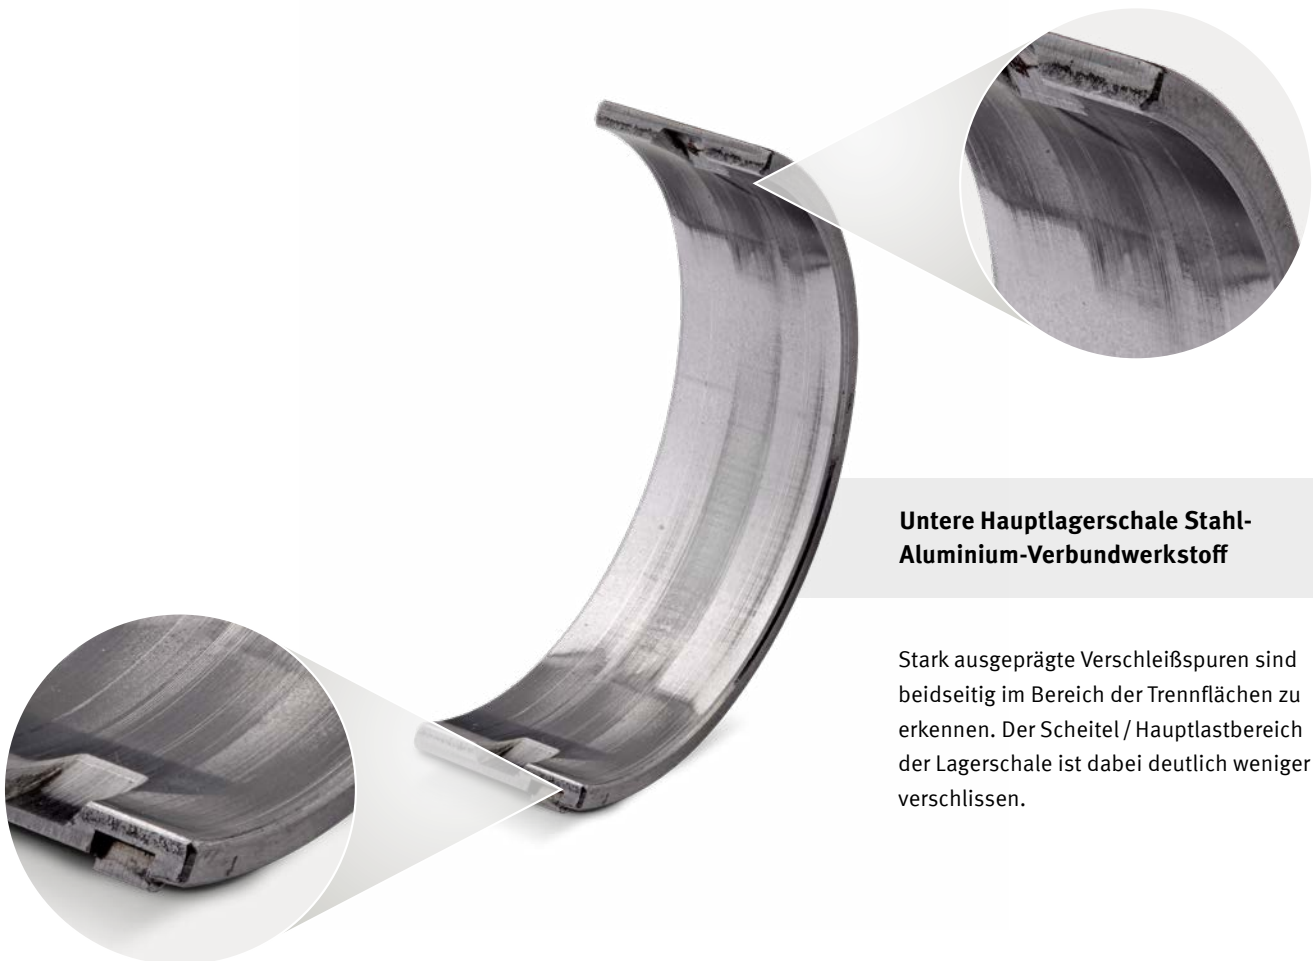
**Untere Hauptlagerschale Stahl-Aluminium-Verbundwerkstoff**

- starke Verschleißspuren im Bereich der beiden Freilegungen an Ober- und Unterschale
- Scheitel der Lagerschalen deutlich weniger verschlissen
- in schwerwiegenden Fällen: Ermüdungserscheinungen des Werkstoffs und Anreiber sichtbar

Stark ausgeprägte Verschleißspuren sind beidseitig im Bereich der Trennflächen zu erkennen. Der Scheitel / Hauptlastbereich der Lagerschale ist dabei deutlich weniger verschlissen.

- Belastung auf Lagerbohrung überprüfen
- Grundbohrung überprüfen: Maß, Rundheit, Zylindrizität, Oberfläche müssen innerhalb bestimmter Toleranzen liegen – gebrauchte Teile vor erneutem Einbau gegebenenfalls nacharbeiten
- Schraubenanzug bezüglich Anzugsmomenten und Anziehreihenfolge nach Herstellerangaben durchführen

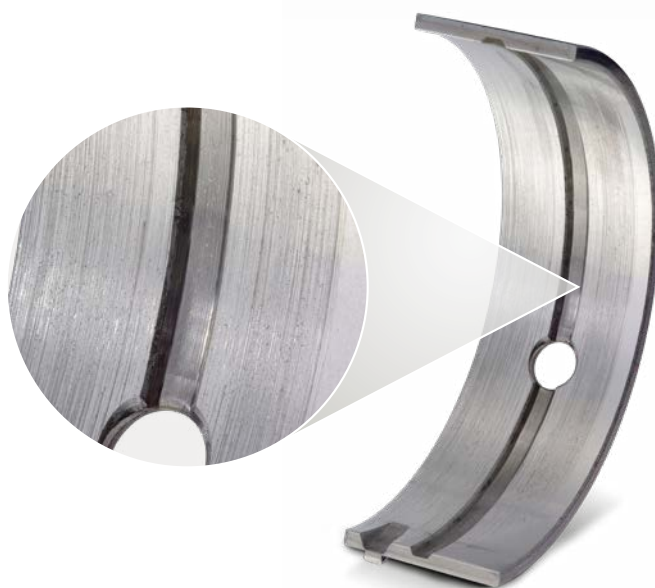
**Obere Hauptlagerschale Stahl-Aluminium-Verbundwerkstoff**

Ein verschleißfreier Streifen ist an der Lagerkante ohne sichtbare Tragspuren erkennbar. Der übrige Teil des Lagers weist ausgeprägte Riefenbildung auf.

Durch einseitigen (Abb. 1) oder beidseitigen (Abb. 2) axialen Überstand der Lagerschale entstehen schmale verschleißfreie Streifen an Lagerkanten, die auch keinen typischen Anpassungs-Einlaufverschleiß aufweisen. In diesen Bereichen kommt es unabhängig von der Drehzahl des Zapfens nie zum metallischen Kontakt.

Die Lager können je nach Verschleißfortschritt weiter verwendet werden. Sobald sich Anreißer ausbilden oder Anzeichen von Werkstoffermüdung sichtbar werden, sollten sie ausgetauscht werden und Maßnahmen zur Ursachenfeststellung ergriffen werden:

- korrekte Geometrie der Kurbelwelle vor Einbau kontrollieren:  
Maß, Rundheit
- Kurbelwelle tauschen oder neue Lager, passend zur Kurbelwellengeometrie, einbauen

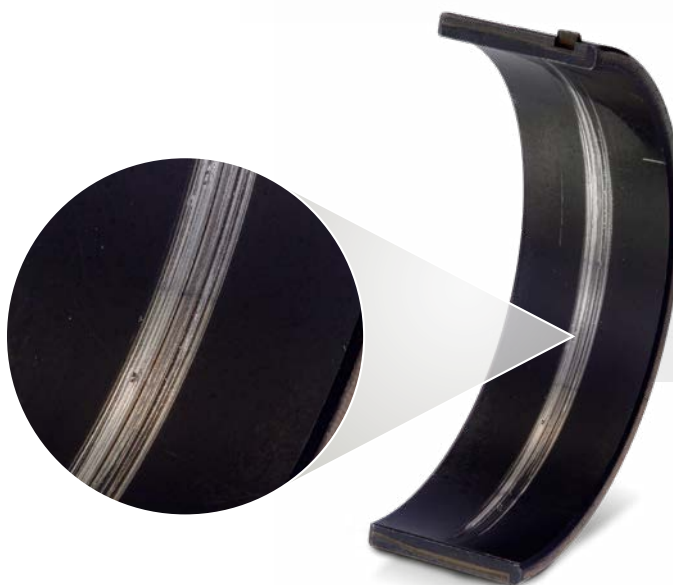
**Untere Hauptlagerschale Stahl-  
Aluminium-Verbundwerkstoff  
mit Polymer-Beschichtung**

Die Riefen sind bis zur Aluminium-  
Legierungsschicht abgetragen.

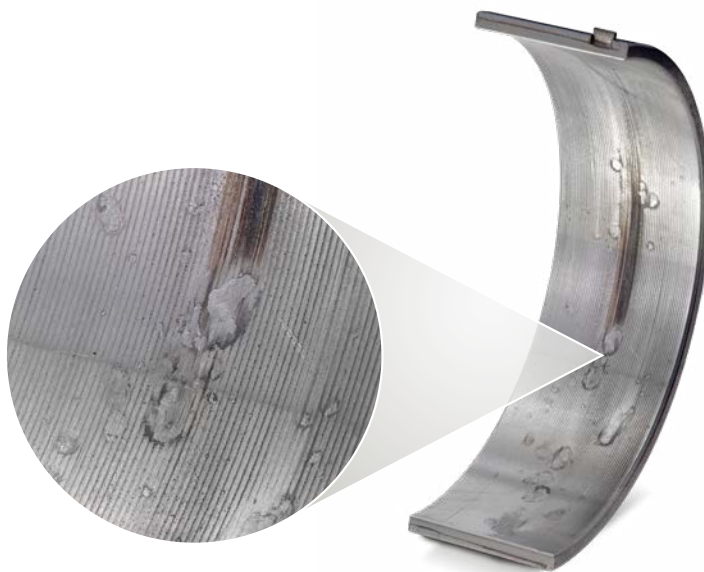
**Untere Hauptlagerschale Stahl-  
Aluminium-Verbundwerkstoff**

Große Partikeleindrücke ohne eingebettete Partikel sind sichtbar. Die Partikel haben zu Materialaufwürfen geführt, die einen Anreißer in der Lagermitte hervorgerufen haben.

Wenn große Partikeleinbettungen in Zusammenhang mit beginnendem Verschleiß von Zapfen und Lager vorhanden sind, muss das Lager getauscht werden. Sind feine Partikeleinbettungen vorhanden, deren Aufwürfe geplättet wurden, und es ist kein weiterer Partikeleinfluss mehr zu erwarten, ist die Funktion des Lagers nicht beeinträchtigt.

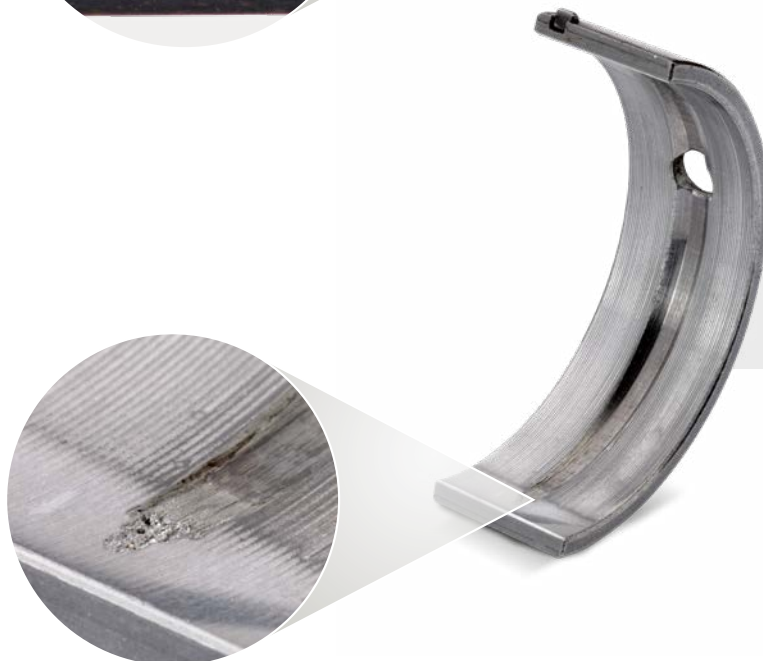
**Obere Hauptlagerschalen Stahl-  
Aluminium-Verbundwerkstoff**

Kavitation im Auslauf der Ölnut: Ein pilzförmiger Ausbruch des Lagermaterials ist sichtbar. Der Bereich ist deutlich matter und aufgeraut im Vergleich zum umgebenden Material.

Druckstöße, die durch den Zerfall von Gas- und Dampfbläschen nahe der Lagersoberfläche entstehen, führen zu Materialausbrüchen (siehe Kapitel: „4. Erosion und Kavitation“). Kavitation geht häufig einher mit Erosion und Korrosion und kann zur feinen Riefenbildung im gleichen oder benachbarten Lagern führen.

Lager, die Kavitation aufweisen, müssen nicht ausgetauscht werden. Je nach Ausmaß der Kavitation kann durch Beeinflussung der Dynamik des Lagers die Lebensdauer gesenkt werden. Ein Totalschaden muss allerdings nicht befürchtet werden.

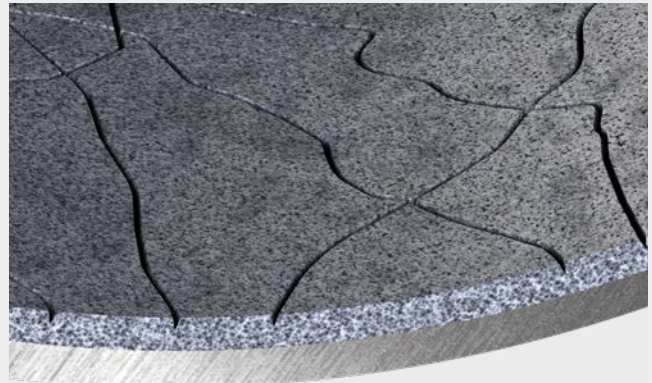
Abb. 1: Erste Anrisse

Wenn die Dauerfestigkeit des Werkstoffs örtlich überschritten wird, kommt es zur Ermüdung. Es bilden sich erste Anrisse (Abb. 1), die infolge Kerbwirkung weiter wachsen und sich zu einem Rissnetzwerk ausbilden (Abb. 2). Im weiteren Verlauf kommt es zu Ausbrüchen (Abb. 3) im Lagermetall. Das Rissnetzwerk und die Ausbrüche senken die Festigkeit des Lagers, sodass es bei Belastung zu einem Dauerbruch führen kann. Das Gleitlager hat dann seine Funktionsfähigkeit verloren und es liegt ein Totalschaden vor.

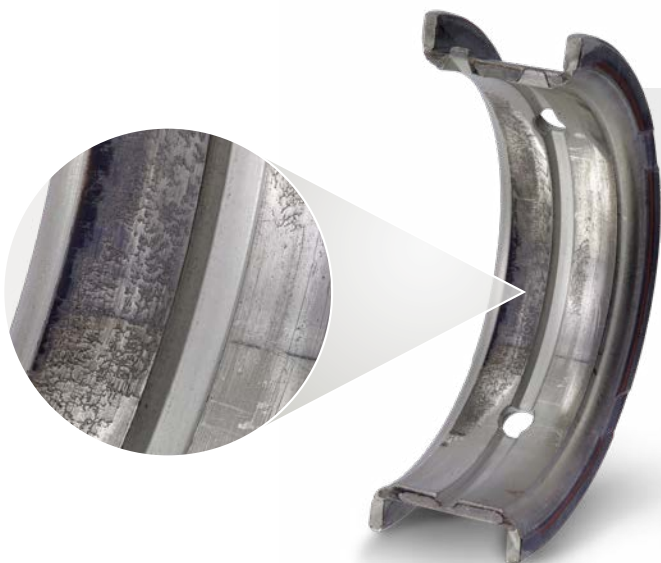
**Hauptlagerschale Stahl-  
Bronze-Verbundwerkstoff mit  
Galvanik-Beschichtung**

Einseitiger Kantentrag an beiden Lagerschalen hat zur Ermüdung der Galvanikschicht geführt und das typische Borkenkäfer-Schadensbild erzeugt.

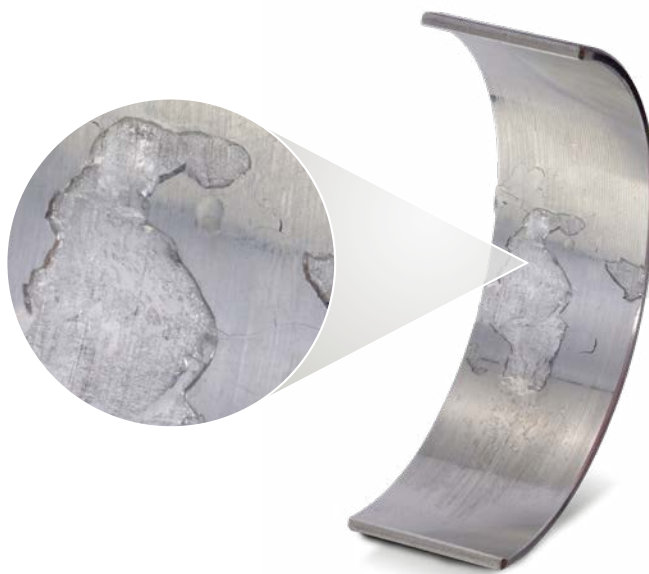
**Stangenseitige Pleuellagerschale  
Stahl-Aluminium-Verbund-  
werkstoff**

Großflächige Ausbrüche und Risse sind erkennbar.

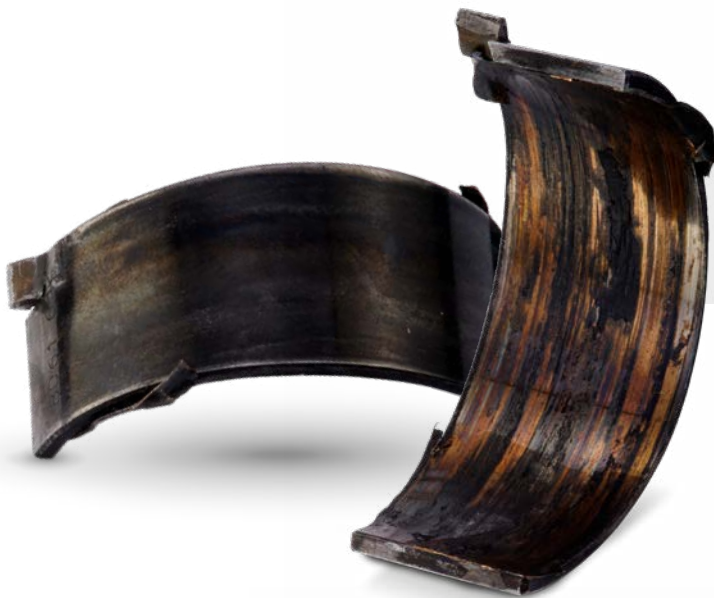
**Stangenseitige Pleuellagerschale  
Stahl-Bronze-Verbundwerkstoff  
mit Galvanik-Beschichtung**

Der Lagerhinterwand ist nach einem Fresser des Lagers schwarz verfärbt.

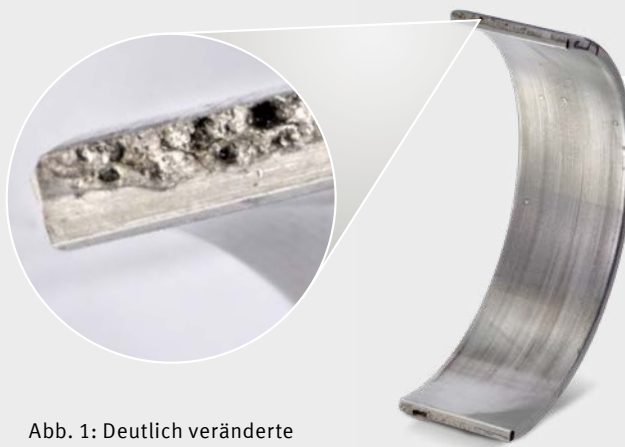
Abb. 1: Deutlich veränderte Werkstoffoberfläche

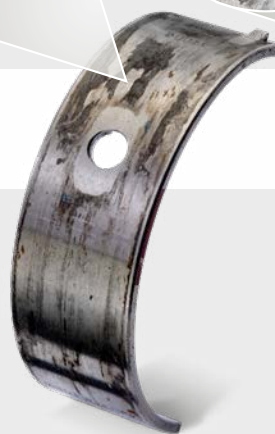
Deutliche Spuren von Reibkorrosion sind erkennbar – teilweise mit herausgerissenen Werkstoffbereichen (Abb. 2).

Abb. 2: Teilweise herausgerissene Werkstoffbereiche

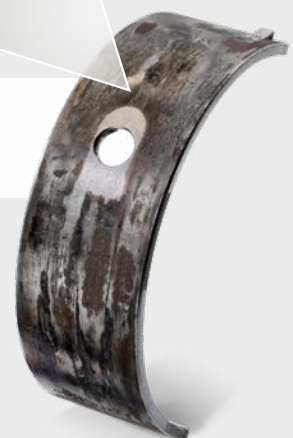
Hier sind deutliche Merkmale einer flächenförmigen Reibkorrosion erkennbar: mit herausgerissenen Werkstoffbereichen und Vernarbungen der Oberfläche (Abb. 3).

Abb. 3: Herausgerissenen Werkstoffbereiche und Vernarbungen

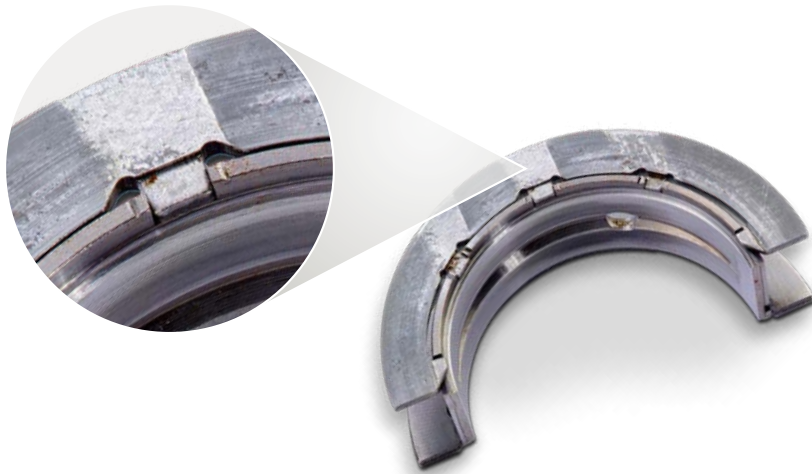
### Fortgeschrittener Gleitverschleiß

Werkstoffverschiebung und Abtrag, Schmiernuten kaum noch vorhanden

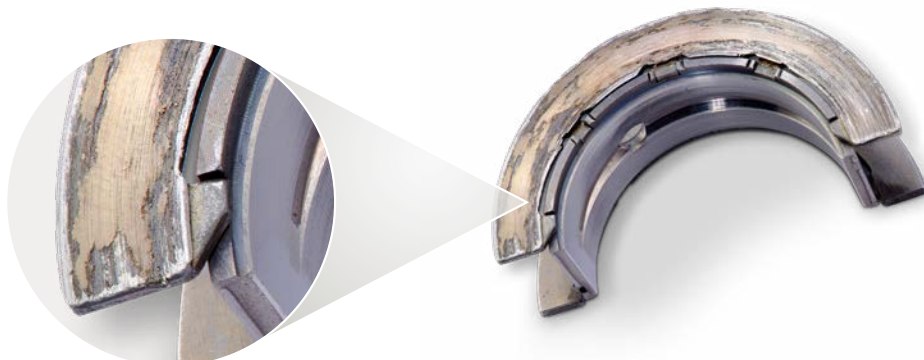
### Fresser

herausgerissene Werkstoffbereiche und starke Riefenbildung, Schmiernuten nicht mehr sichtbar
